KULLANICI YORUMLARI

Genie, çalışma sırasında hava kaçaklarını görerek kendisine avantaj sağlıyor

Uygulama: Basınçlı hava sızıntısı belirleme

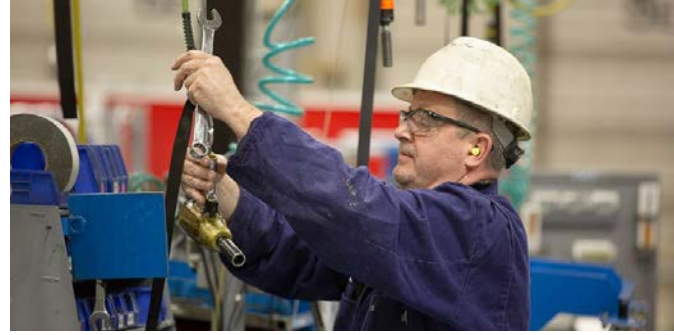
Sızıntı incelemelerinden önce ve sonra ağır ekipman üreticisi

4 hava kompresörü: 2x75 HP + 2x90 HP

Kompresör 1	Kompresör 2	Kompresör 3	Kompresör 4	Toplam
Güç/enerji kaydı					
Önceki hafta	7954 kWh	2849 kWh	8502 kWh	13.818 kWh	33.124 kWh
Sonraki hafta	10.913 kWh	5513 kWh	6779 kWh	1418 kWh	24.623 kWh
Fark	2959 kWh	2664 kWh	(1772) kWh	(12.400) kWh	(8501) kWh

Önce

- 90HP kompresör 4, tam zamanlı çalışıyor (kırmızı)
- Tepe zamanlarda hava maksimum kapasite ile çalışıyor

İlk kaçak incelemeleri ve düzeltmelerinden sonra, Stockert basınçlı hava kapasitesinde %25,7 oranında bir iyileşme olduğunu gördü. “Kompresör sistemimizin verebileceği en üst noktaya yaklaşmışık,” diye söyledi. “ii900 kullanılarak bulunan sızıntıları düzelterek dört kompresörümüzden biri çoğu zaman neredeyse boşta.” Kompresör kullanımının azaltılması ile yıllık elektrik enerjisi kullanımında tahmini \$48.754 ABD doları tasarruf edildi. Ancak Stockert, kompresör kapasitesine eklemeye yapılması zorunluluğunun ortadan kalkmasının başka bir avantaj sağladığına inanıyor.
